## Waar komen al die Bolwerken in Steenbergen vandaan?

## Waar zijn de Wallen uit de Tachtigjarige Oorlog gebleven?

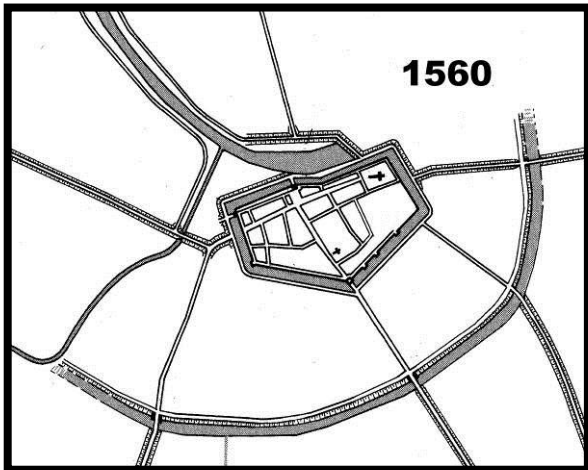
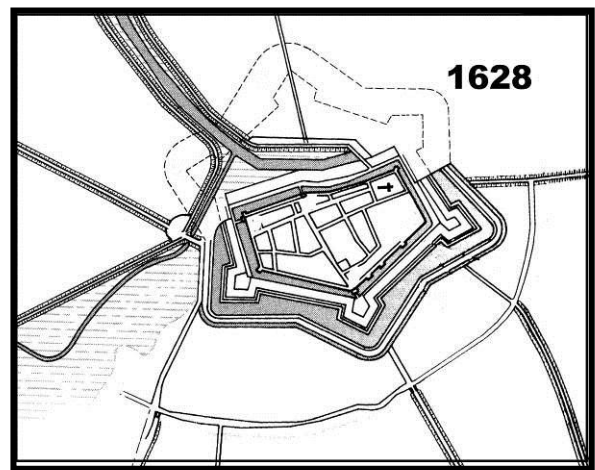
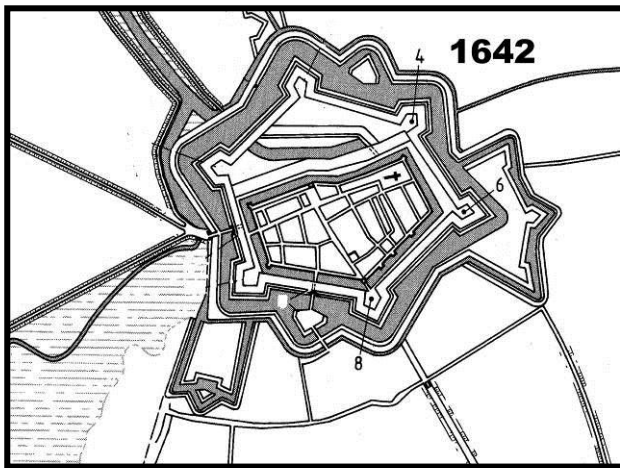
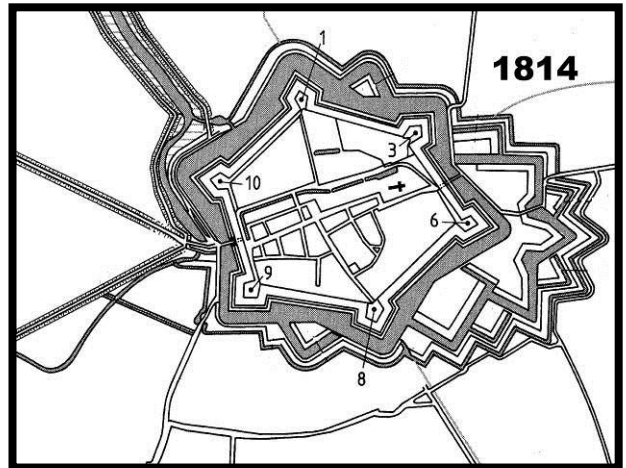
Op de bijgaande plattegrondjes, die ik ontleend heb uit de beschrijving over de vesting Steenberg van drs. W.A. van Ham, zien we duidelijk de groei van de vesting Steenberg met bolwerken, ravelijnen en grachten. We zien vooral een uitbreidingen zuid en oostwaarts. De windstreken waar vandaan mogelijke vijanden Holland zouden kunnen binnendringen. Dat waren na 1648 niet meer de Spanjaarden, maar de Fransen. Het geheel groeide zo uit tot een imponerende vesting.

Als referentiepunt is het kerksymbooltje te nemen. Hier stond ooit de grote Jacobuskerk, die in 1832 werd vervangen door de huidige Ned. Hervormde Kerk.

In de lijst van straatnamen komen we nog de namen tegen van de bolwerken, zoals: 1= Wijngaardenbolwerk, 3 = Solmsbolwerk, 6= Frederiksbolwerk, 8 = Oranjebolwerk, 9 = Tienenbolwerk en 10 = Nassaubolwerk.

versterken. Deze aanpassingen bleken echter onvoldoende en er werden al snel plannen gemaakt voor een compleet nieuwe omwalling passend in een grotere keten van vestingwerken tussen Bergen op Zoom en Steenberg. In de jaren 1628 en 1629 werd de vesting van Steenberg alsmat uitgebreid en vergroot met bolwerken, ravelijnen en kroon- en hoornwerken. Ook kwam er een poort bij in de richting van Kruisland, de Kruispoort. De vesting had voor het eind van de Tachtigjarige Oorlog al een imposante aanblik gekregen, zoals we zien in de schets van de vesting uit 1642. In de jaren daarna werd het geheel nog verder verbeterd en aangepast. De laatste belangrijke ingrepen dateren uit 1785.

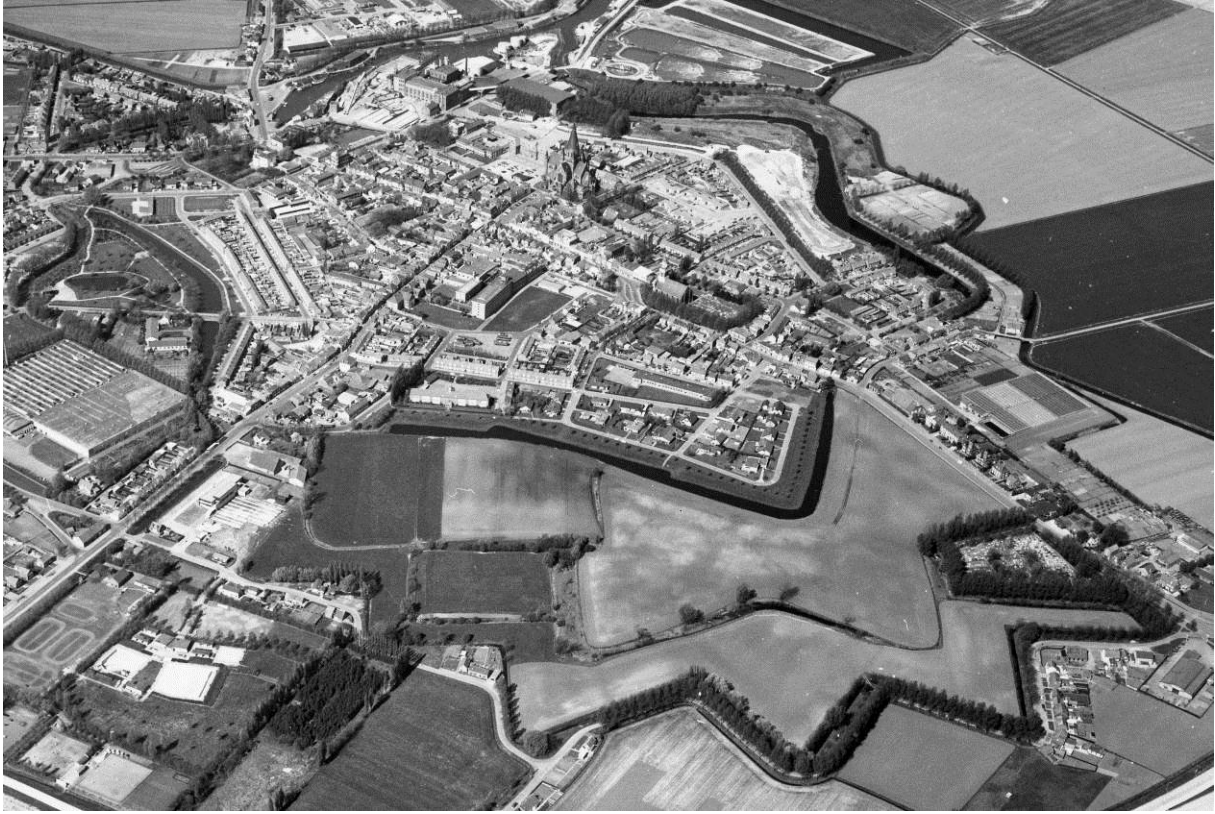
Op de foto van Steenberg uit 1974 zijn de buitenwerken tussen de Middenvest en Krommeweg nog goed zichtbaar. Ook de Noordvest en Middenvest zijn nog herkenbaar. De vesting Steenberg werd opgeheven in 1816. Zij was lang onderdeel gebleven van de West Brabantse Waterlinie tussen Bergen op Zoom, met de forten de Rovere, Pinssen, Moermont en Henricus. Maar hierover een volgend keer meer.
